Blinkerrelais instandsetzen

Einleitung / Zustandsbeschreibung:

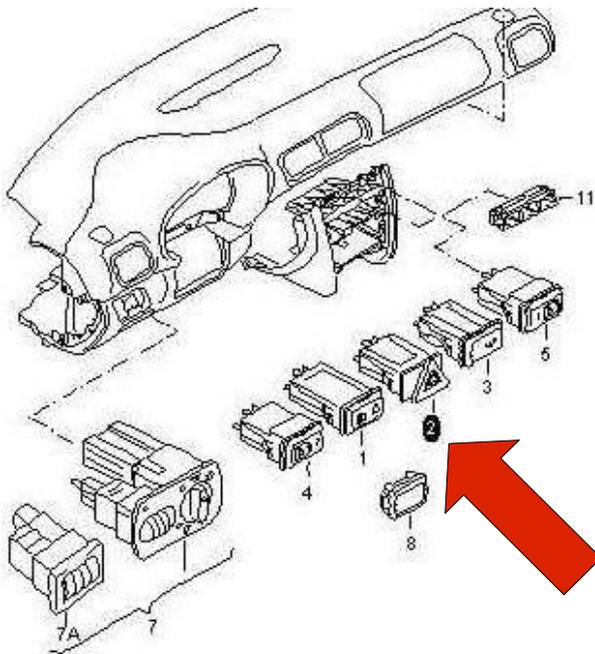
Die Blinkerrelais befinden sich in einem Modul hinter dem Warnblinklichtschalter.

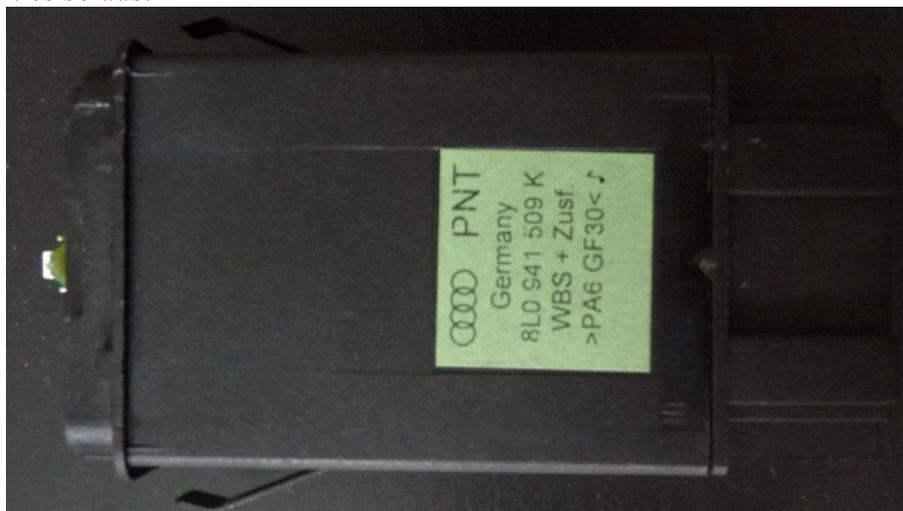
Ausgebaut sieht es so aus:

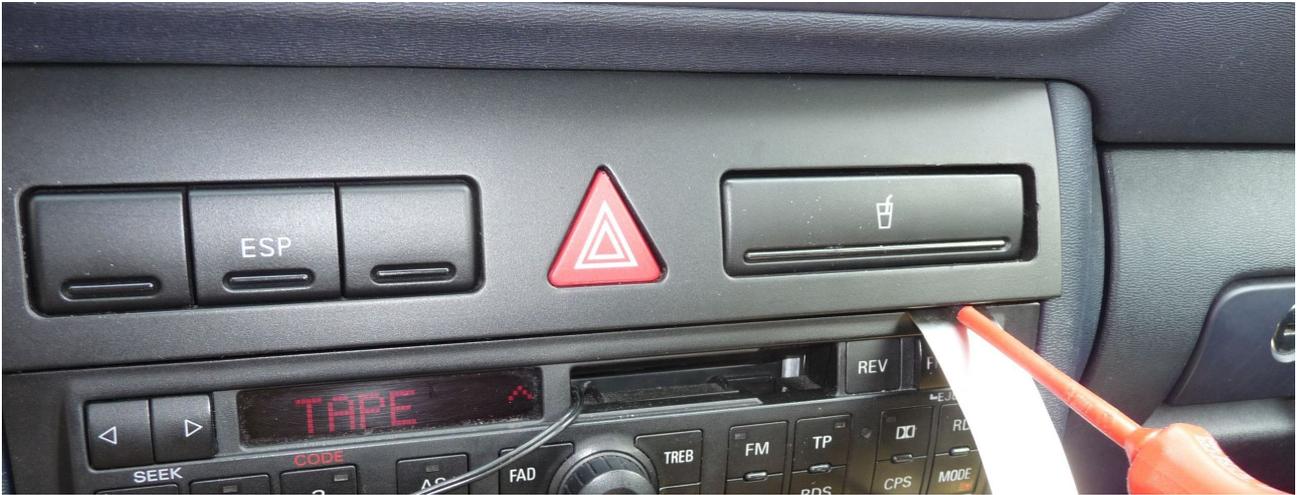
Als erstes nimmt man vorsichtig die Verkleidung ab. Dazu benötigt man einen Schlitzschraubendreher und eine Art Unterlage, um den Kunststoff der Verkleidung darunter nicht zu beschädigen. Ich habe dazu eine Blitzableiterschelle genommen. Klipspunkte sind symmetrisch links wie rechts etwa 2,5 cm vom Rand, sowie unter dem Warnblinklichtschalter. Einfach kurz anhebeln und die Verkleidung abnehmen.

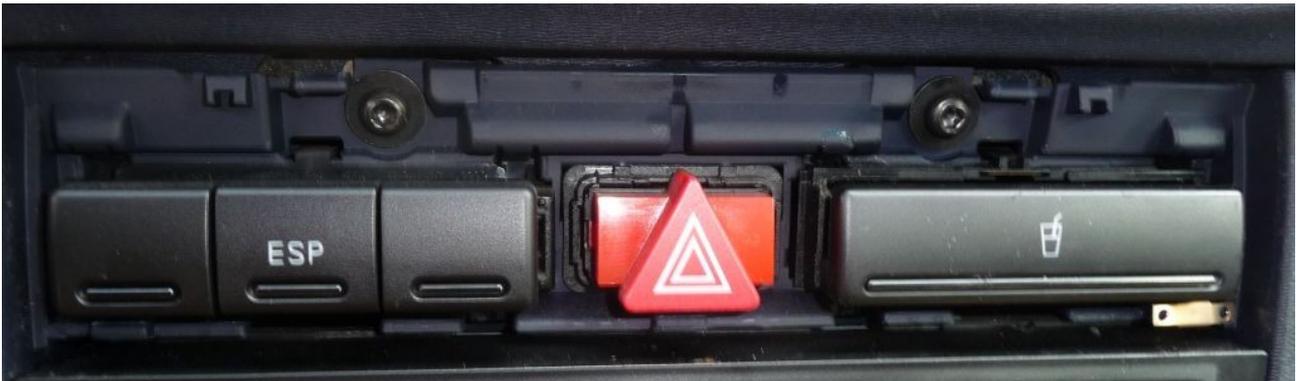
Hier die Ansicht ohne Verkleidung. Der Klips rechts hats nicht überlebt, lässt sich aber ohne weiteres wieder ankleben:

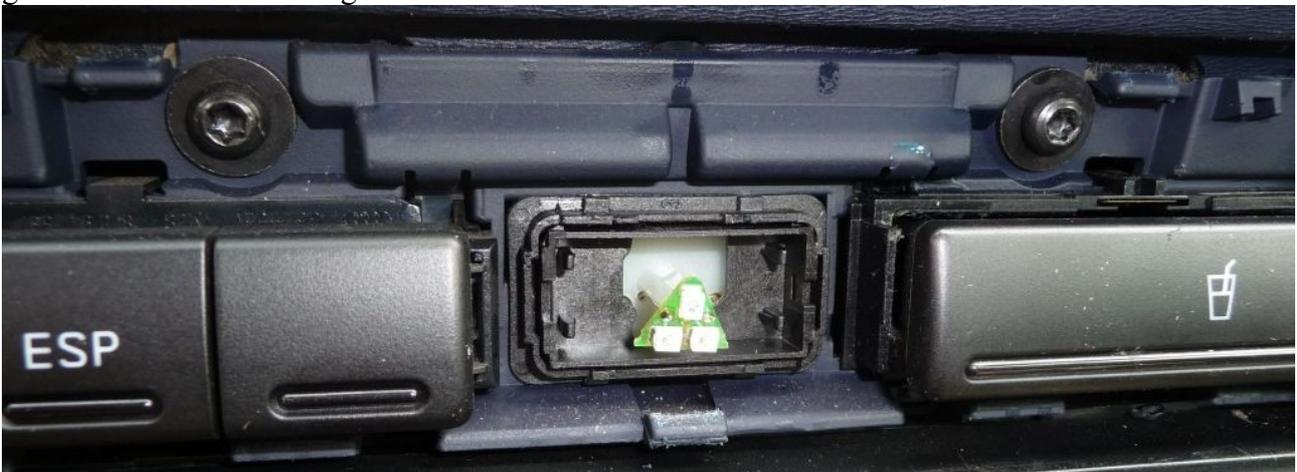
Als nächstes entfernt man den Warnblinklichtschalter. Ich habe dazu eine Rohrzange zu Hilfe genommen und seitlich angefasst – also nicht am Dreieck.

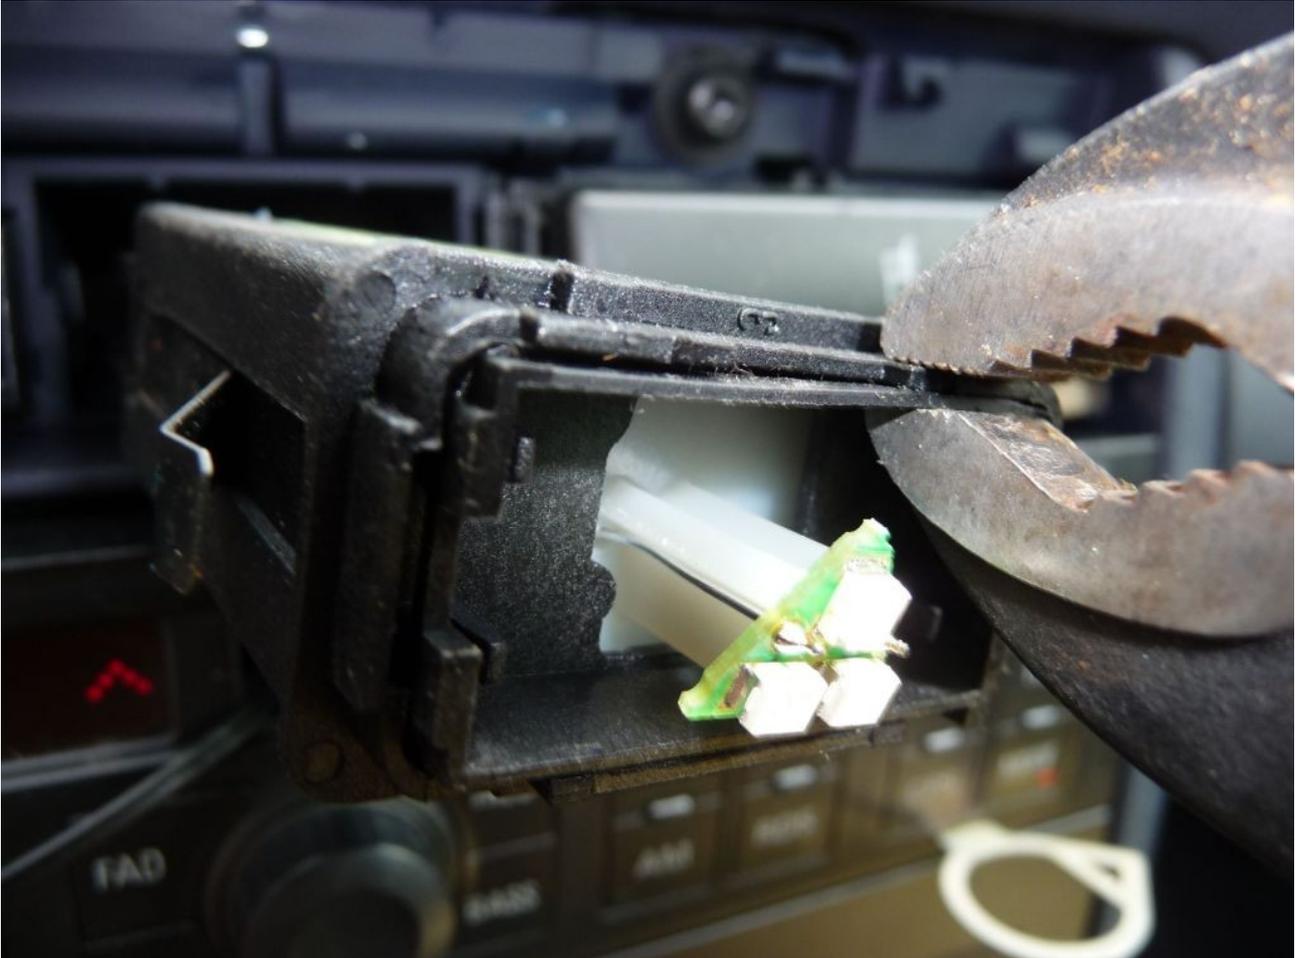
Dann fasst man das Modul mit einer Zange und zieht es heraus. Man sollte beide Teile des Schalter zu fassen bekommen.

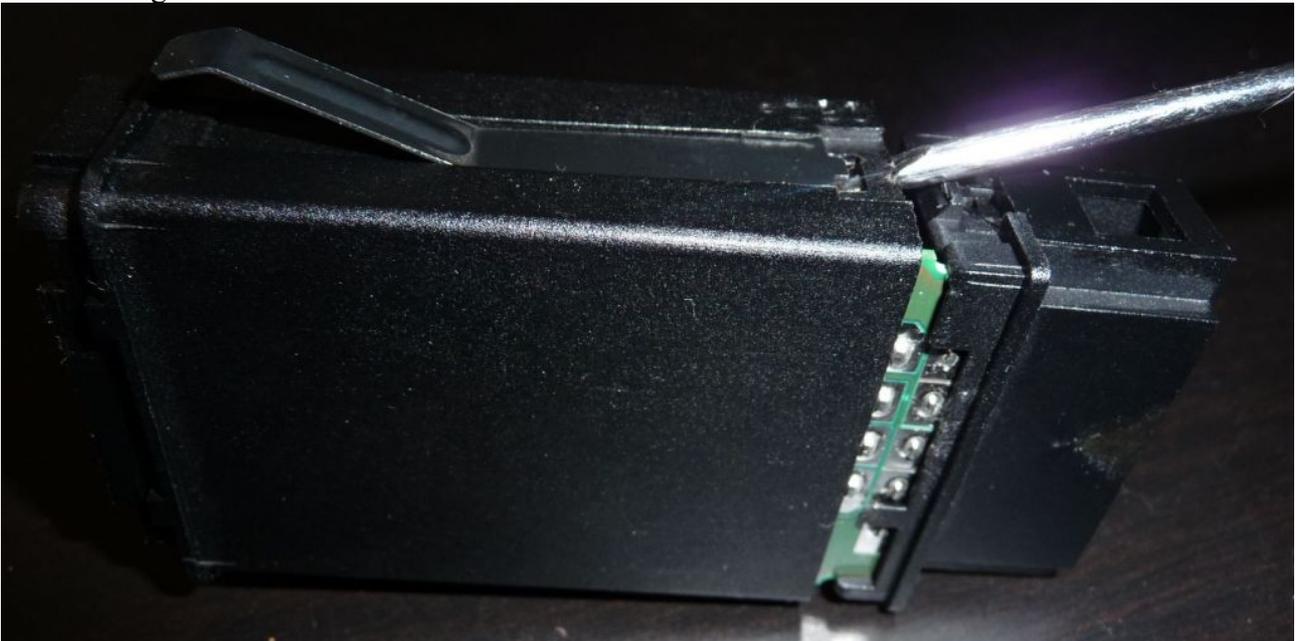
Steckerseitig öffnet man das Modul mit einem Schraubendreher.

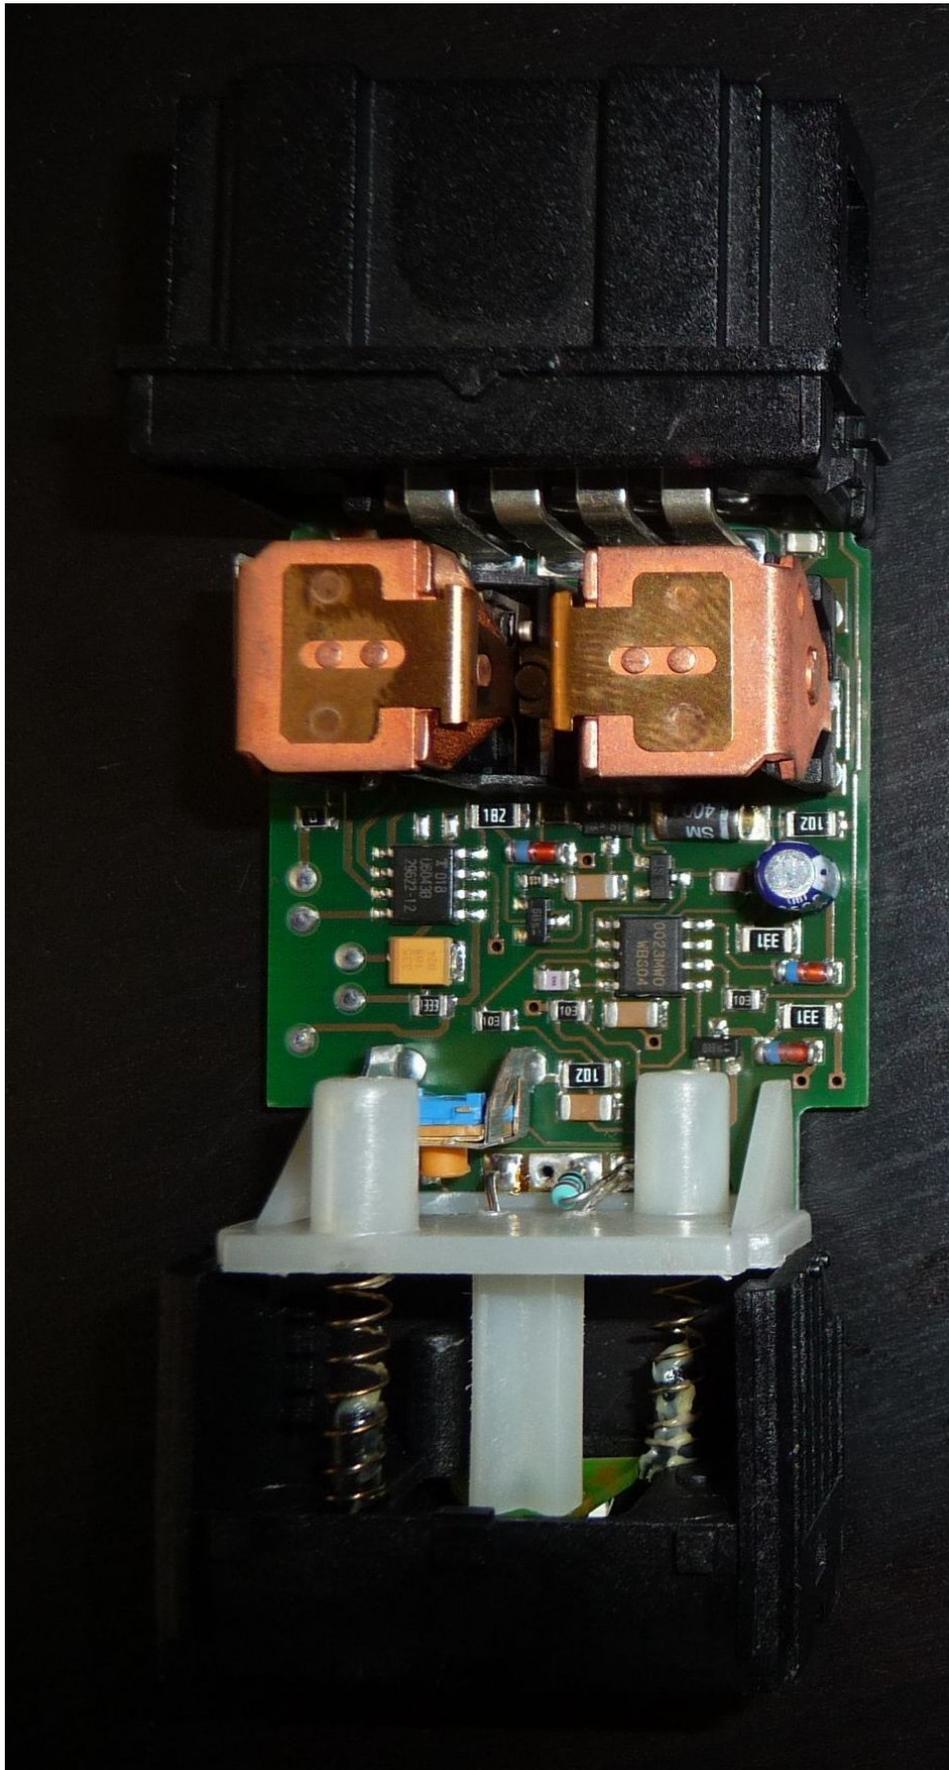
So sieht das Modul von innen aus. Oben die beiden Blinkerrelais. Links für die Blinker und rechts für das Warnblinklicht.

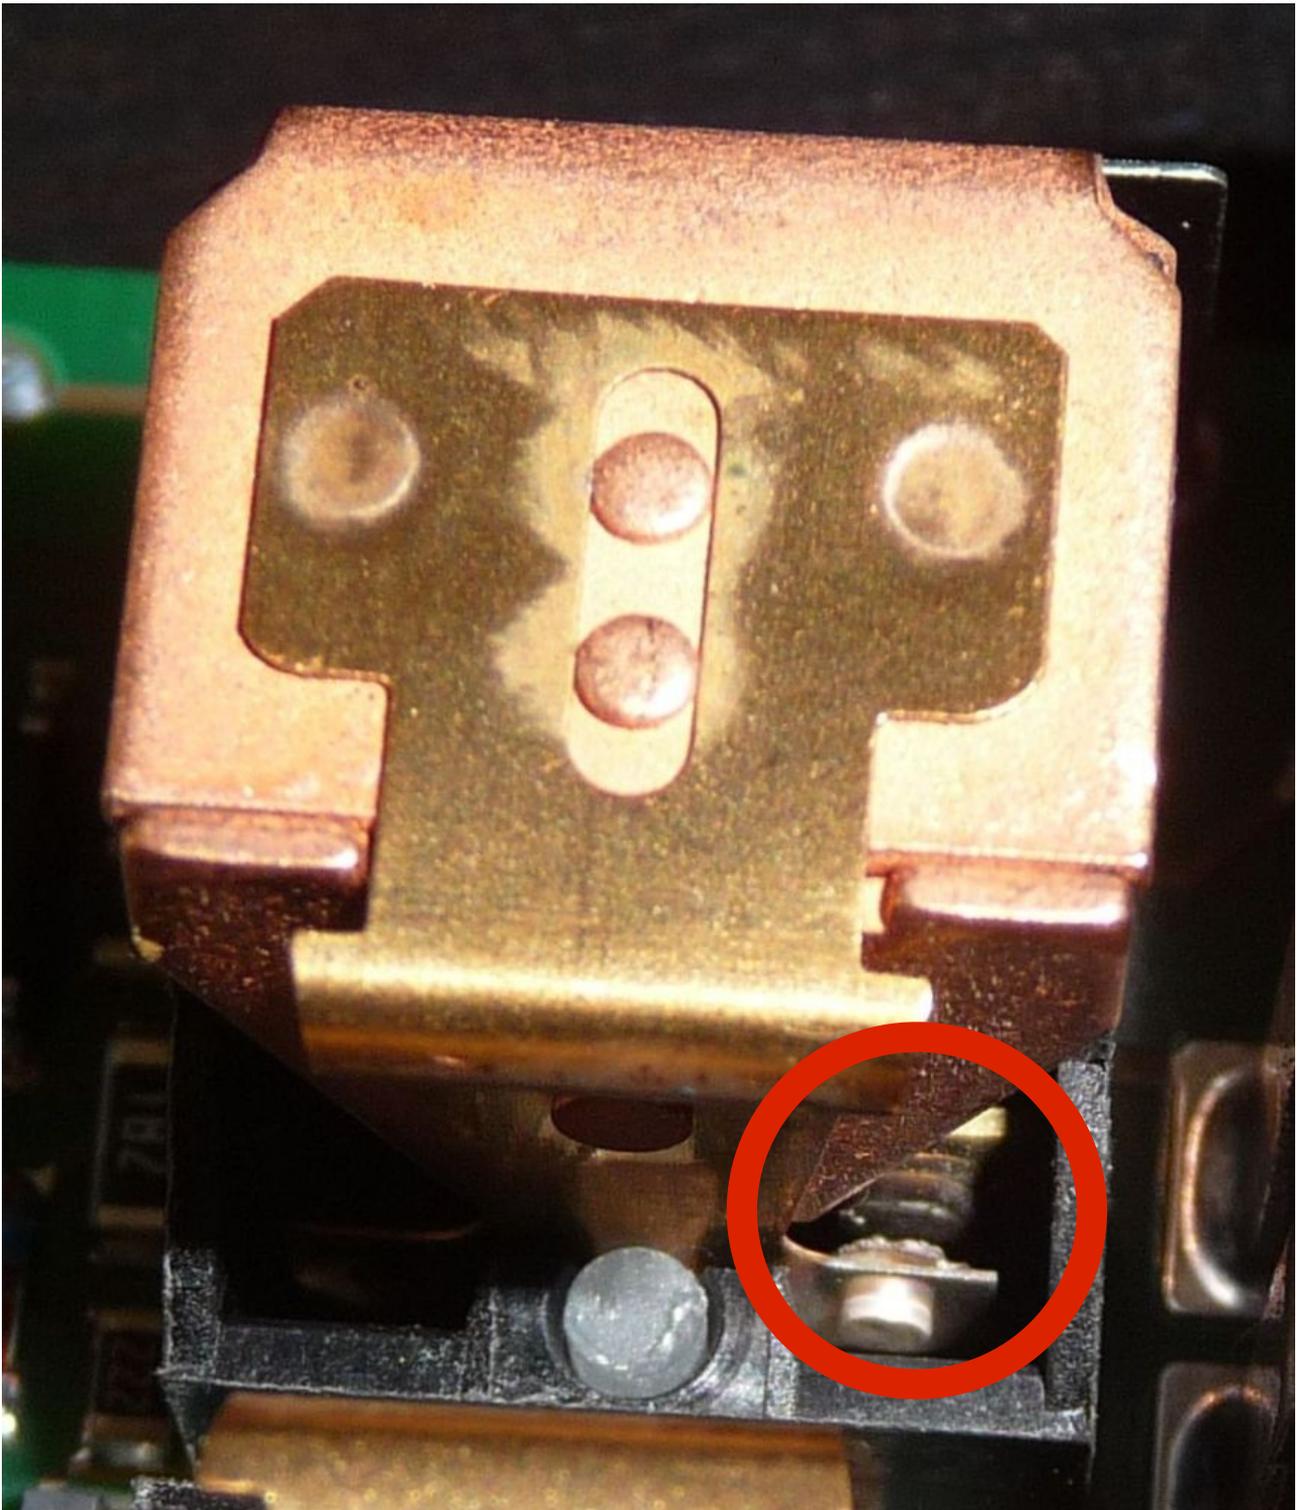
Der Blinker bekommt „Herzrhythmusstörungen“ und blinkt unregelmäßig und dann gar nicht mehr.
Oder er blinkt nur noch ein Mal und dann nicht weiter.
Das Warnblinklicht funktioniert allerdings einwandfrei.

Hier sieht man wieso der Blinker nicht mehr blinkt. Die Kontakte sind zerstört:

Das defekte Blinkerrelais muß ausgelötet werden und die Kontakte des neuen etwas zurechtgebogen werden, bevor es eingelötet werden kann. Nicht schön, aber funktioniert!

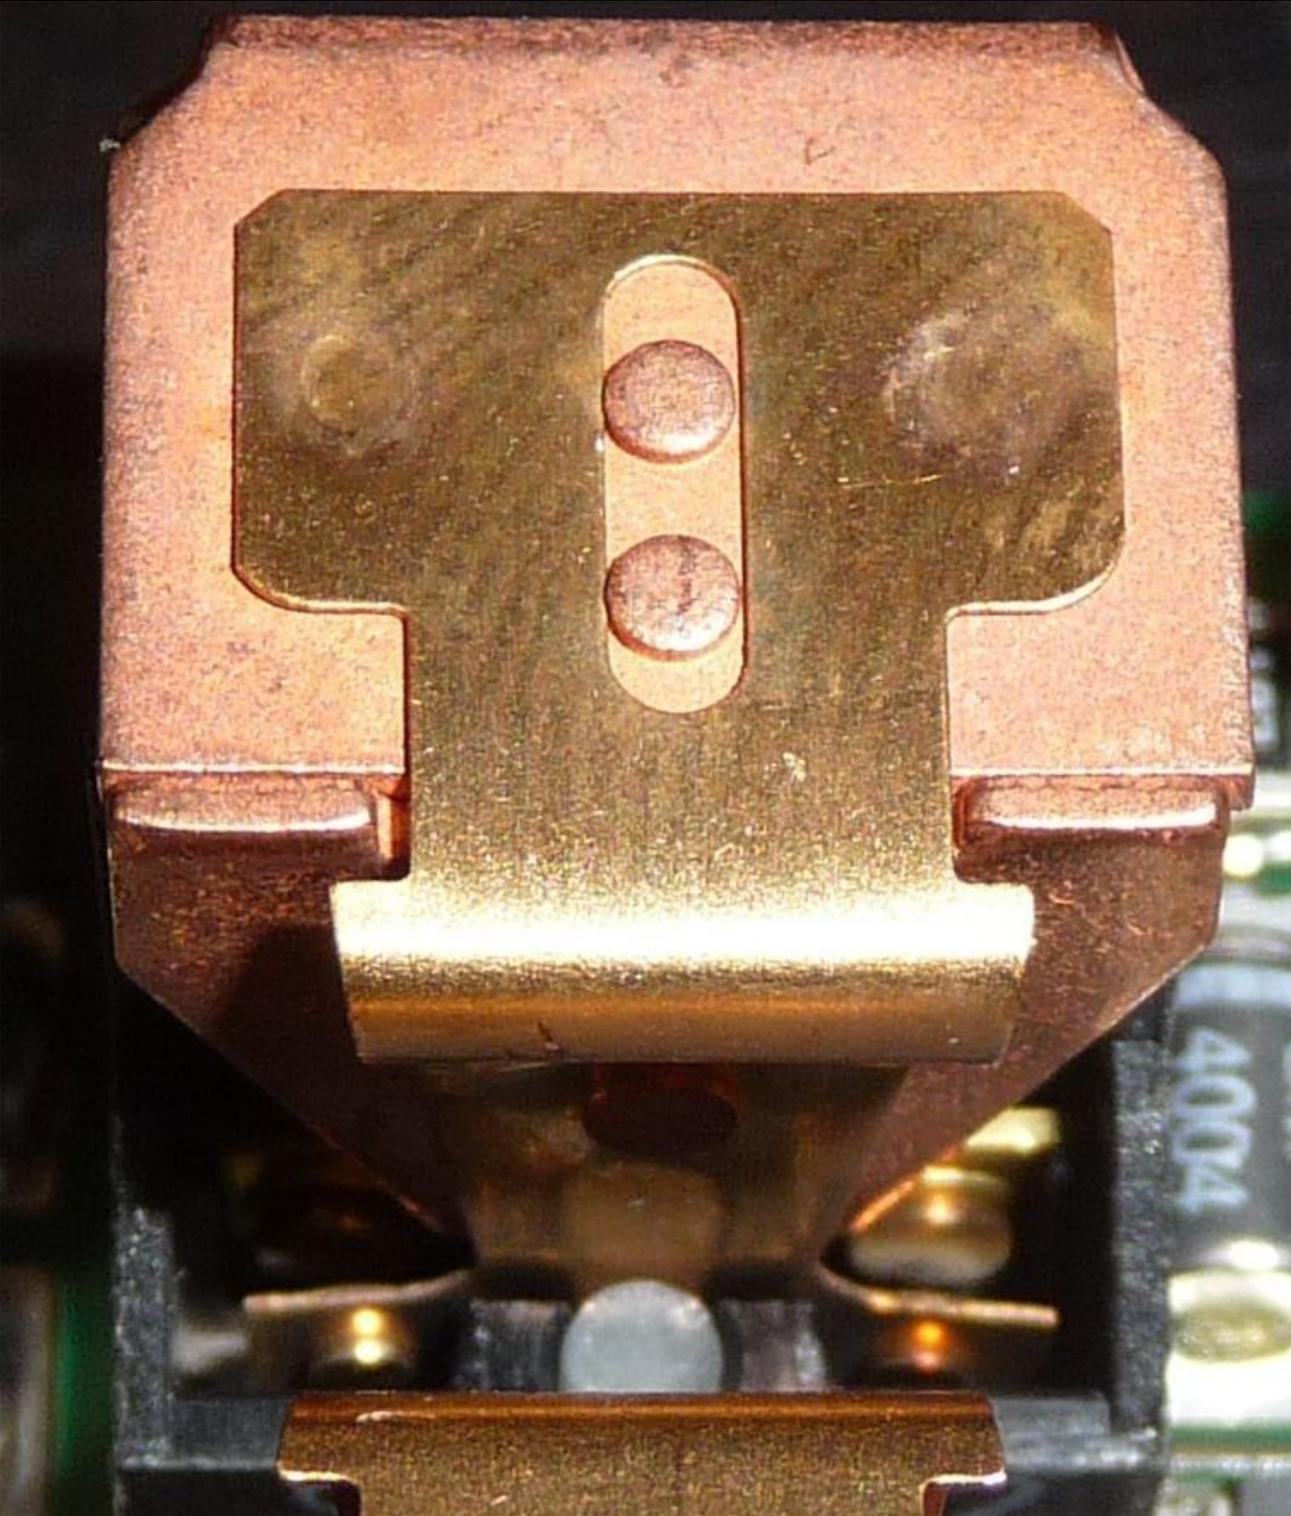
Hier zum Vergleich die intakten des Warnblinklichtes:

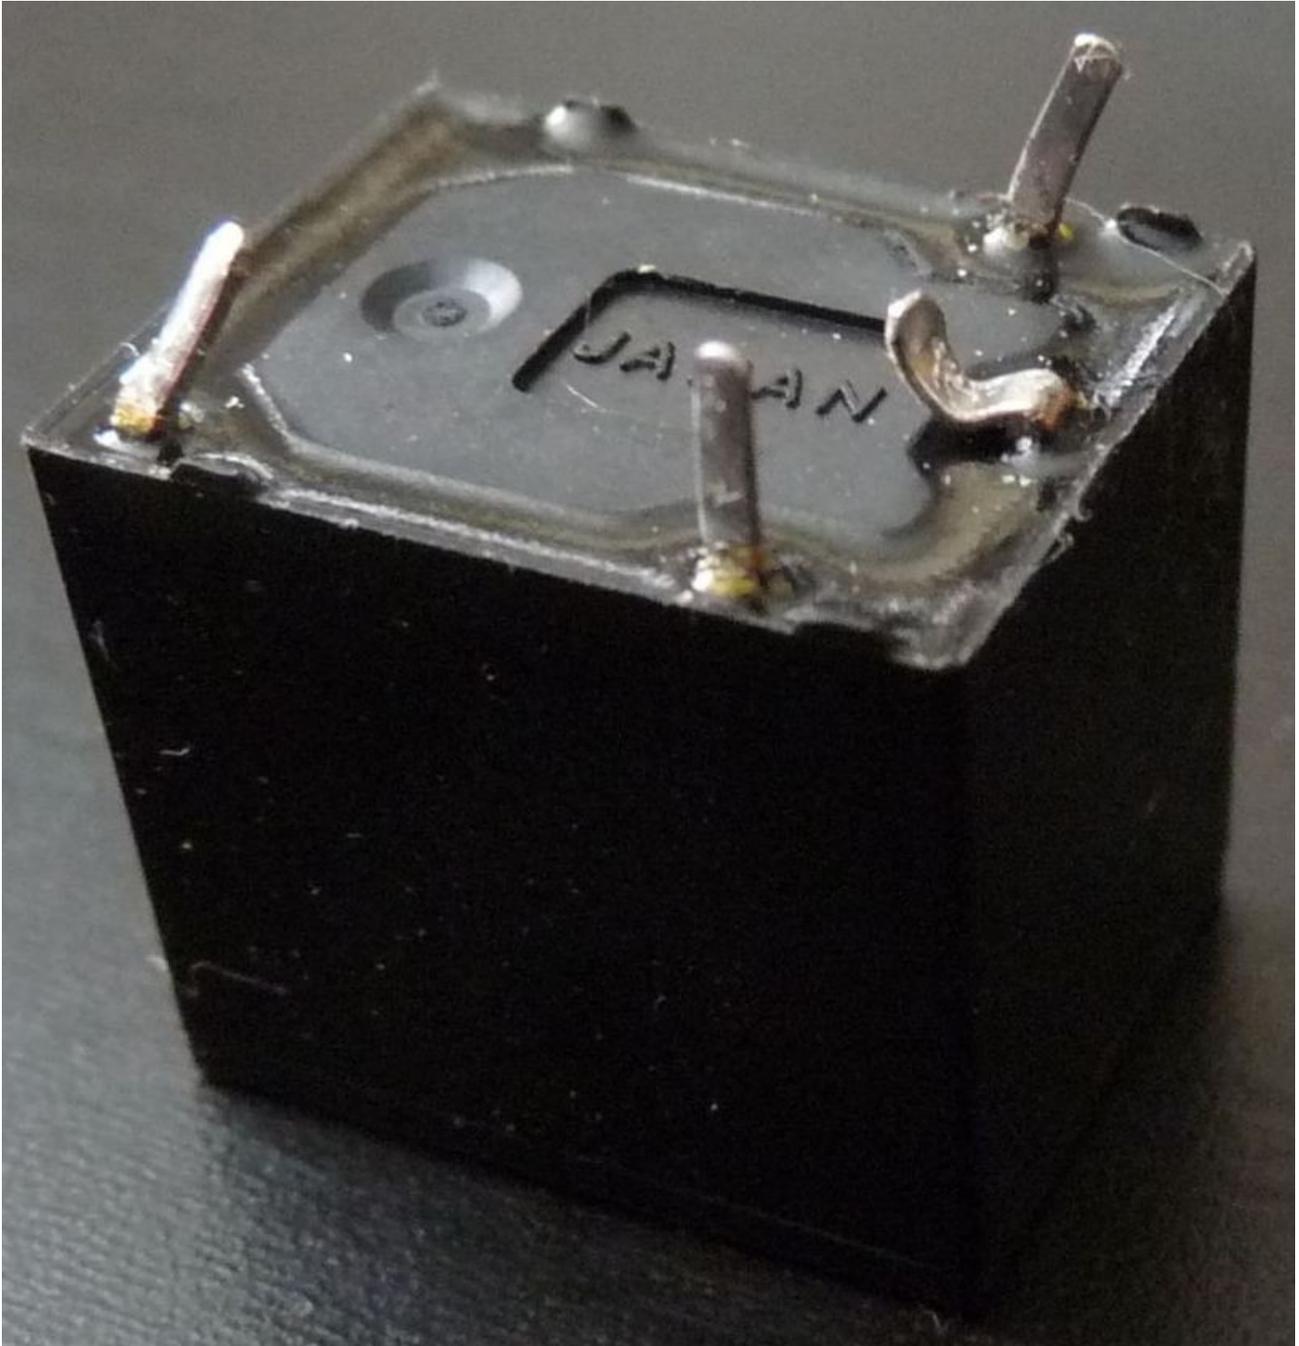
HINWEIS: Das allein stehende Beinchen müßte eigentlich auf der gegenüberliegenden Seite sein, um mit dem ausgebauten identisch zu sein. Dies tut sich meiner Erkenntnis nach aber nichts. Man muß also nur die Stelle auf der Platine vom Lötzinn mit einer Entlötsaubpume befreien und dort dann das Relais mit einsetzen.

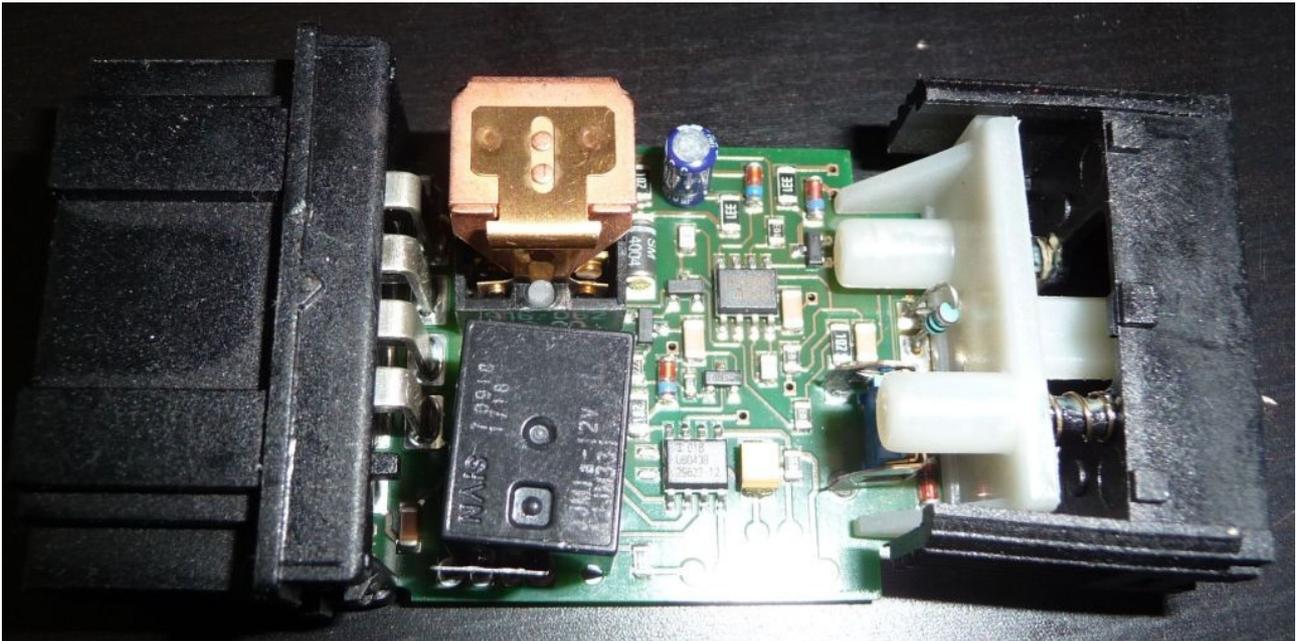
Nach dem Austausch sieht das Modul folgendermaßen aus:

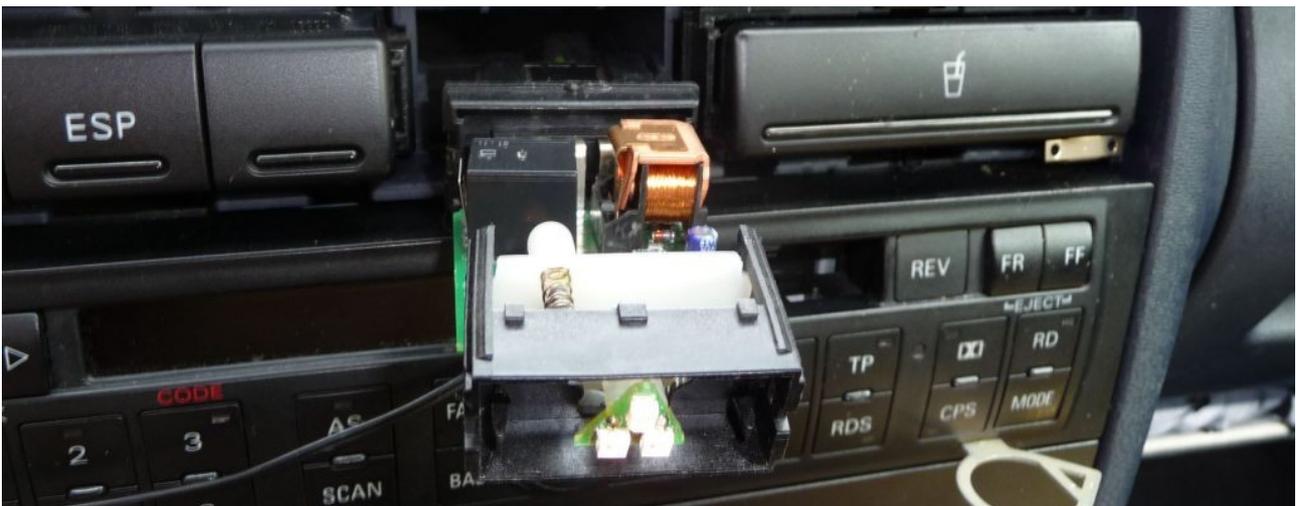
Einfach wieder einbauen und alles in umgekehrter Reihe zurückbauen - fertig.
